OPINIA DENDROLOGICZNA

LIPY SREBRZYSTEJ *TILIA TOMENTOSA*
ZLOKALIZOWANEJ NA TERENIE DZIAŁKI NUMER 107, OBREB 0001,
PRZY ULICY FABRYCZNEJ W ŁĘKNICY,
W WOJEWÓDZTWIE LUBUSKIM

Obiekt	Lipa srebrzysta <i>Tilia tomentosa</i> zlokalizowana przy ulicy Fabrycznej w Łęknicy w województwie lubuskim działka numer 107, obręb nr 0001
Inwestor	Gmina Łęknica, ul. Żurawska 1, 68-208 Łęknica
Autorzy	inż. arch. kraj. Maciej Motas mgr inż. arch. kraj. Kamila Winiarska
Branża	szata roślinna
Data	grudzień 2016 r.

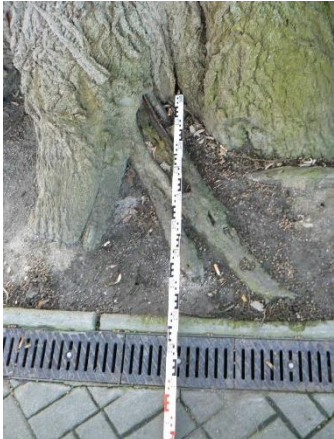
pęknięcia gleby				nie stwierdzono			
<input type="checkbox"/> 1	<input type="checkbox"/> 2	<input type="checkbox"/> 3	<input type="checkbox"/> 4				
uszkodzenie korzeni				Uszkodzenia mechaniczne widocznych korzeni przechodzące w pasy martwicze w strefie odziomkowej pnia.			
<input type="checkbox"/> 1	<input checked="" type="checkbox"/> 2	<input type="checkbox"/> 3	<input type="checkbox"/> 4

rozkład				W strefie dostępnej do badania sondą korzeniową zdecydowana większość korzeni szkieletowych nie wykazuje zmian chorobowych zachowując wystarczającą wytrzymałość statyczną. Niestety strefa korzeniowa dostępna do przebadania sondą ogranicza się do max 80cm od lica pnia a na jej krawędzi występuje fundamentowanie pod kratki systemu drenarskiego otwartego. Korzenie zagłębiają się pod kątem od 20 do 40 stopni (przyjmując za 0 stopni – poziom gleby).			
<input checked="" type="checkbox"/> 1	<input type="checkbox"/> 2	<input type="checkbox"/> 3	<input type="checkbox"/> 4

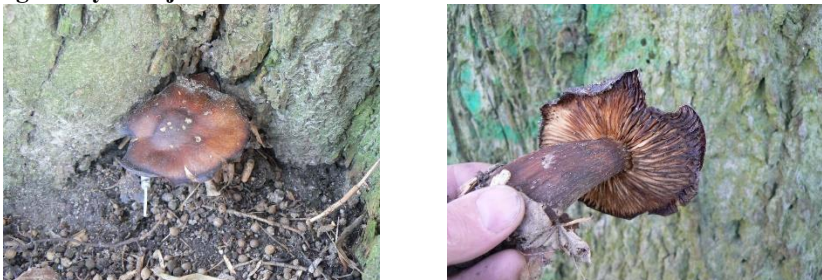
owocniki grzybów				Na styku systemu korzeniowego i części odziomkowej widoczne owocniki grzyba, wyrastające bezpośrednio z pnia drzewa. Ze względu na stopień rozkładu nie udało się zidentyfikować jednoznacznie gatunku ale należy on do najpewniej do rodzaju <i>Pholiota</i> Łuskwiak. Niestety grzyby tego rodzaju powodują z czasem głęboki rozkład zaatakowanego drzewa w postaci zgnilizny białej.			
<input type="checkbox"/> 1	<input checked="" type="checkbox"/> 2	<input type="checkbox"/> 3	<input type="checkbox"/> 4

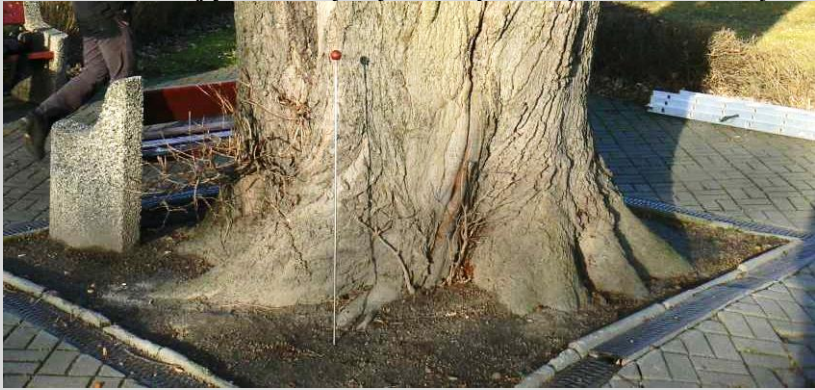
ODZIOMEK				
pęknięcia				<p>Widocznych wiele pęknięć wynikających z wady budowy drzewa oraz uszkodzeń mechanicznych pnia wynikających z jego pracy, powstających podczas skrętnych ruchów korony w reakcji na silne wiatry. Pęknięcia wzdłużne osłabiają bardzo wytrzymałość pni z ubytkami kominowymi.</p>

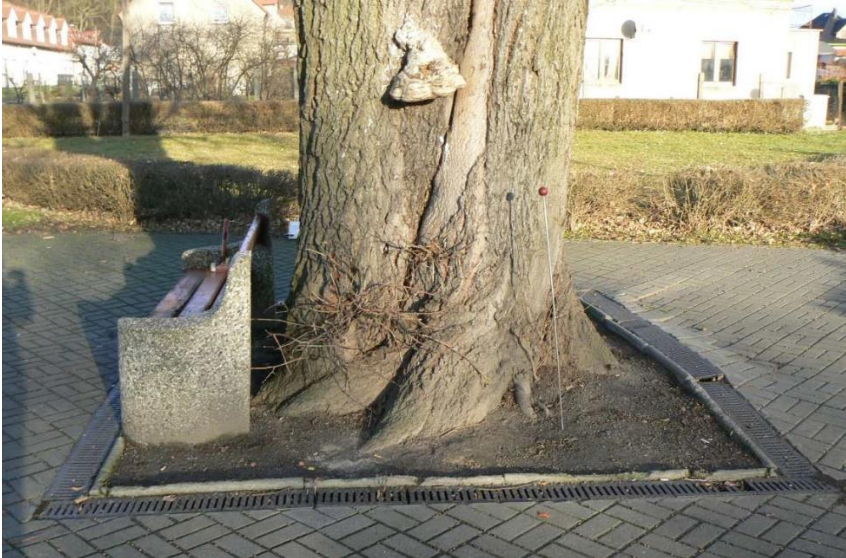
inne				Zamierające pędy odroślowe świadczące o niskiej vitalności drzewa.
<input checked="" type="checkbox"/> 1	<input type="checkbox"/> 2	<input type="checkbox"/> 3	<input type="checkbox"/> 4

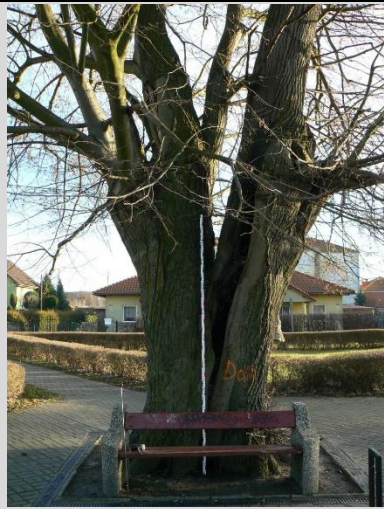
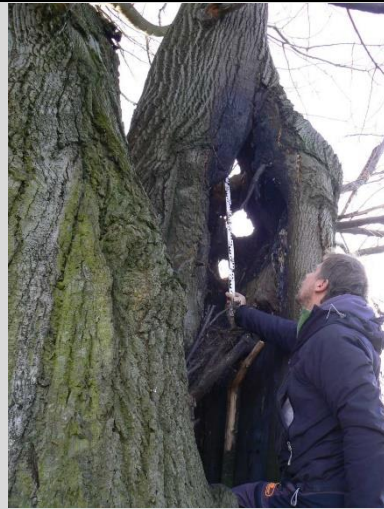
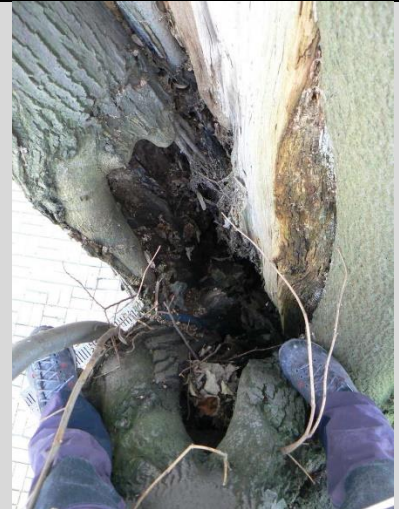
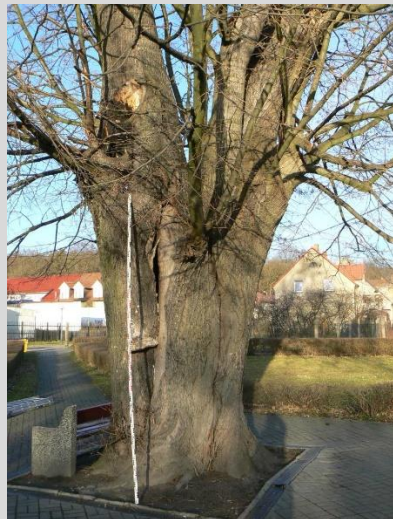
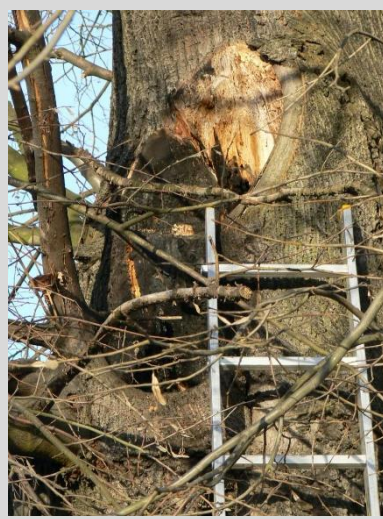
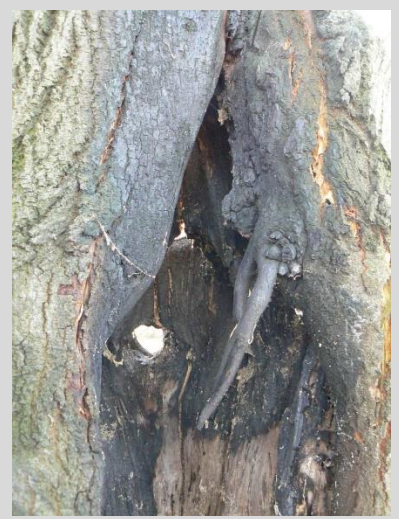
PIEŃ
rozkład i pęknięcia				<p>Przewodnik rosnący od strony południowo-zachodniej pomiędzy 9 a 11 m rozgałęzia się na wiele konarów. Od samej jego podstawy widoczny ubytek kominowy otwarty do wysokości 4 m. Od tej wysokości ubytek kominowy zamknięty sięga dalej w górną część pnia na ponad 2 m.</p> <p>Na wysokości od 0 do 4 m – 75% obwodu pnia nie spełnia żadnych parametrów nośnych, które są niezbędne do podtrzymywania całej korony. Listwy kallusowe na pionowych krawędziach ubytku od 0-4 m są głęboko spękane i nie są w stanie rekompensować uszkodzenia wynikającego z otwartego ubytku kominowego.</p> <p>Pień rosnący od strony południowo zachodniej wypełniony wewnątrz murszem i śmieciami pochodzenia komunalnego. Ubytek sięga około 80 cm poniżej poziomu otaczającego terenu. Wszystkie ściany pnia od wewnątrz uszkodzone w wyniku pożaru, który nie wytrawił całej rozłożonej przez grzyby zmurszałej części pnia. Pod opaloną powierzchnią pnia jego struktura nie jest stabilna- jest rozłożona przez grzyby.</p>

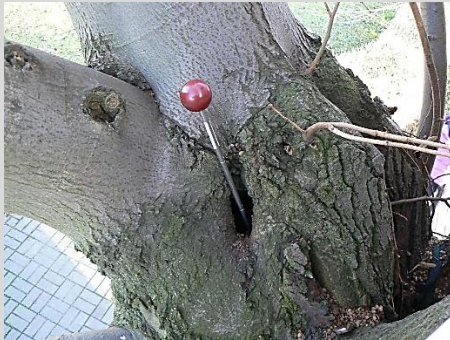
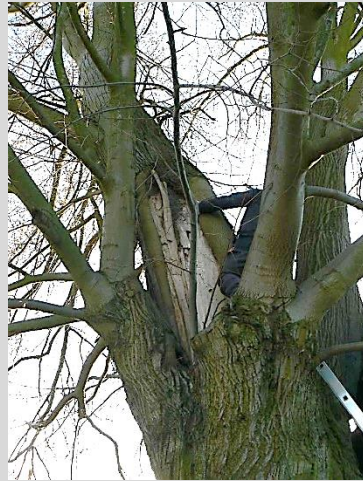
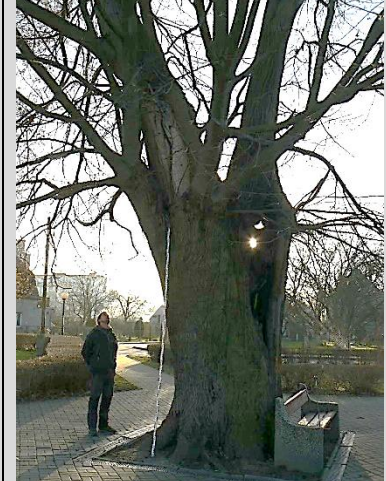
**Drugi przewodnik (rosnący od strony północno - wschodniej) - na wysokości 4,5 – 3 m ubytek kominowy otwarty – jego szerokość wynosi 1/3 obwodu pnia; krawędzie zakończone mocnymi żebrami kallusowymi pozwalającymi na częściowe zrekomensowanie wytrzymałości pnia na tym poziomie.
Od wysokości 3 m do ziemi ubytek kominowy zamknięty sięgający dalej w głąb ziemi – jego głębokość nie pozwala na dalsze wysondowanie przy użyciu tradycyjnych narzędzi. Jego głębokość wynosi ponad 80cm poniżej poziomu otaczającego terenu.**

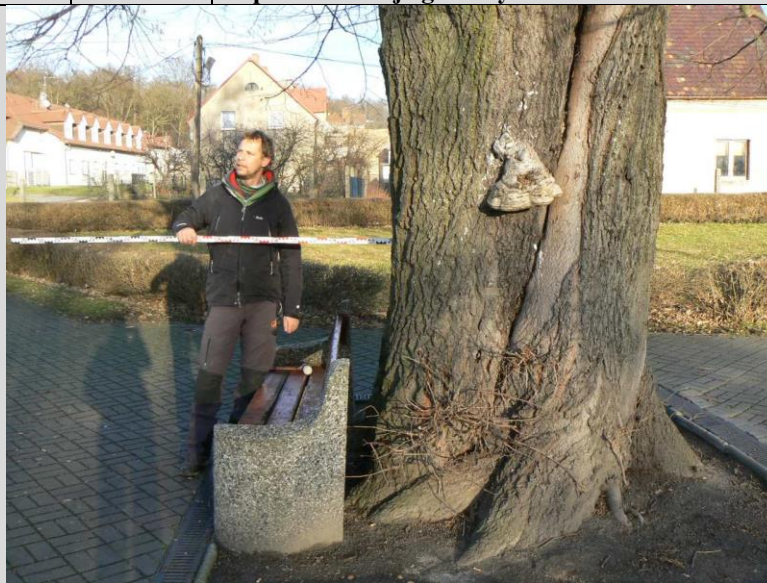
pochylenie				nie stwierdzono
<input type="checkbox"/> 1	<input type="checkbox"/> 2	<input type="checkbox"/> 3	<input type="checkbox"/> 4	
słabe rozwidlenie				Główne rozwidlenie pnia na wysokości 2,5 m – dwa główne przewodniki, rozwidlenie V kształtne.
<input type="checkbox"/> 1	<input checked="" type="checkbox"/> 2	<input type="checkbox"/> 3	<input type="checkbox"/> 4	
owocniki grzybów				Od strony południowo zachodniej na wysokości 150 cm olbrzymi owocnik hubiaka pospolitego <i>Fomes fomentarius</i> . Grzyb ten jest bardzo agresywny i powoduje rozpad tkanki drzewa w postaci białej zgnilizny.
<input type="checkbox"/> 1	<input type="checkbox"/> 2	<input checked="" type="checkbox"/> 3	<input type="checkbox"/> 4

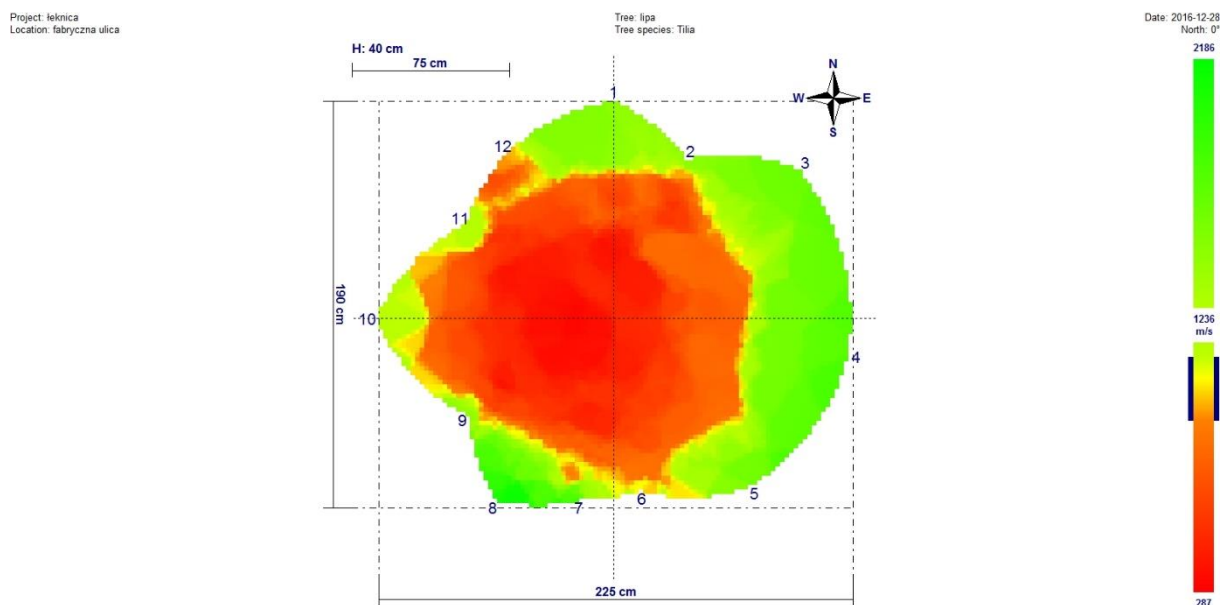
Wykres 1. Wyniki pomiarów wykonane Arbotomem – wykres obrazuje stan / stopień rozkładu pnia drzewa na wysokości 40 cm

Poniższy wykres nr 1 obrazuje stan / stopień rozkładu pnia na wysokości **40cm** wewnątrz konturu pnia drzewa w formie palety barw, odzwierciedlających prędkość rozchodzenia się impulsu akustycznego, pomiędzy zamontowanymi czujnikami (zmierzony zakres prędkości przedstawiono po prawej stronie wykresu w formie skali barwnej wraz z ich wartościami maksymalnymi, minimalnymi i średnimi) – mniejsza prędkość rozchodzenia wskazuje na rozkład pnia związany najczęściej z infekcją grzybową.

- badania VTA *Visual Tree Assessment*,
 - badania osłuchowego za pomocą gumowo teflonowego młotka + sondy,
 - oraz po przeprowadzeniu badania za pomocą Arbotomu,
- drzewo wykazuje krytyczne obniżenie stabilności ze względu na:
- wady budowy,
 - uszkodzenia mechaniczne,
 - oraz ubytki kominowe.
 - Dodatkowo wszystkie ściany pnia (południowy zachód) są uszkodzone w wyniku pożaru.
 - Wielkość ubytków kominowych otwartych, widocznych na przewodnikach, nie pozwala na utrzymanie drzewa o tej wysokości przewodników.
 - Wszystkie przewodniki na wys. 3-3,5 m są pędami odroślowymi narosłymi wtórnie na ogłowionych konarach, które są puste w środku – wymagają redukcji ze względu na możliwość wyłamania się.

Głębokie cięcia redukcyjne głównych przewodników do wysokości około 4m na ziemię. Pozostawienie pnia z koroną wtórną ze względu na parametry wielkościowe pnia- w roli drzewa świadka do całkowitego rozpadu.

Całkowita wycinka drzewa.

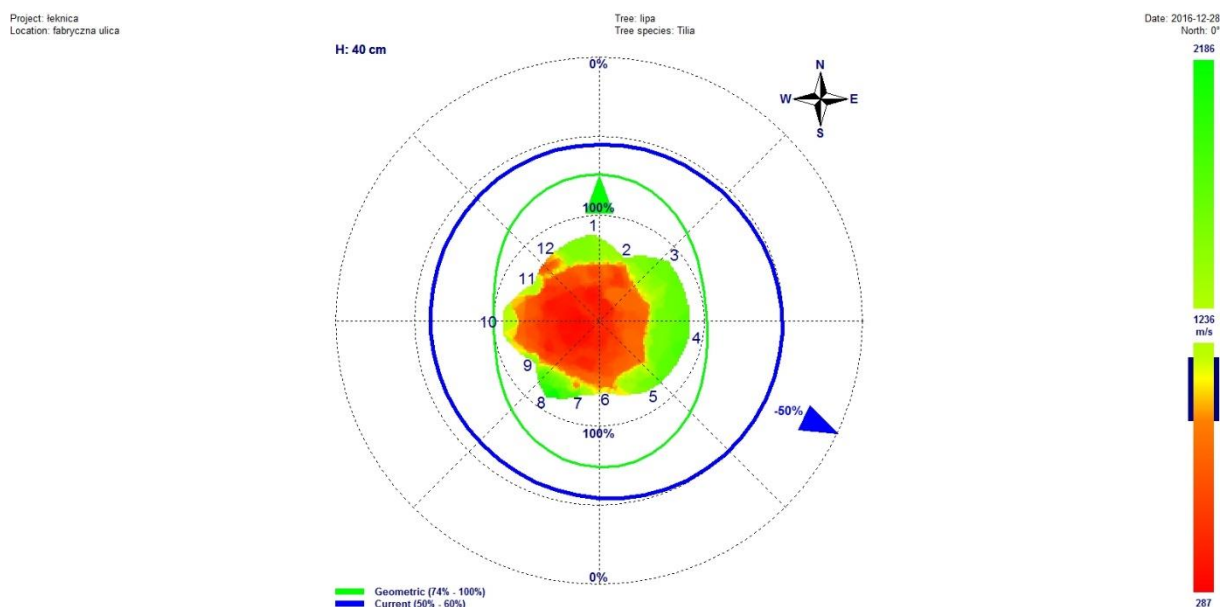
Wykres 2. Wyniki pomiarów wykonane Arbotomem na wysokości 40 cm – wykres przedstawiający 3 typy parametrów wytrzymałościowych

- moment geometryczny (*geometric moment*) odzwierciedlający wytrzymałość geometryczną pnia,
- moment ważony (*weighted moment*) zależny od stopnia rozkładu pnia,
- moment względny (*relation moment*) obrazujący wytrzymałość pnia z uwzględnieniem jego geometrii i stopnia rozkładu wnętrza.
