OPINIA DENDROLOGICZNA

LIPY SREBRZYSTEJ *TILIA TOMENTOSA*
ZLOKALIZOWANEJ NA TERENIE DZIAŁKI NUMER 107, OBREB 0001,
PRZY ULICY FABRYCZNEJ W ŁĘKNICY,
W WOJEWÓDZTWIE LUBUSKIM

Obiekt	Lipa srebrzysta <i>Tilia tomentosa</i> zlokalizowana przy ulicy Fabrycznej w Łęknicy w województwie lubuskim działka numer 107, obręb nr 0001
Inwestor	Gmina Łęknica, ul. Żurawska 1, 68-208 Łęknica
Autorzy	inż. arch. kraj. Maciej Motas mgr inż. arch. kraj. Kamila Winiarska
Branża	szata roślinna
Data	grudzień 2016 r.

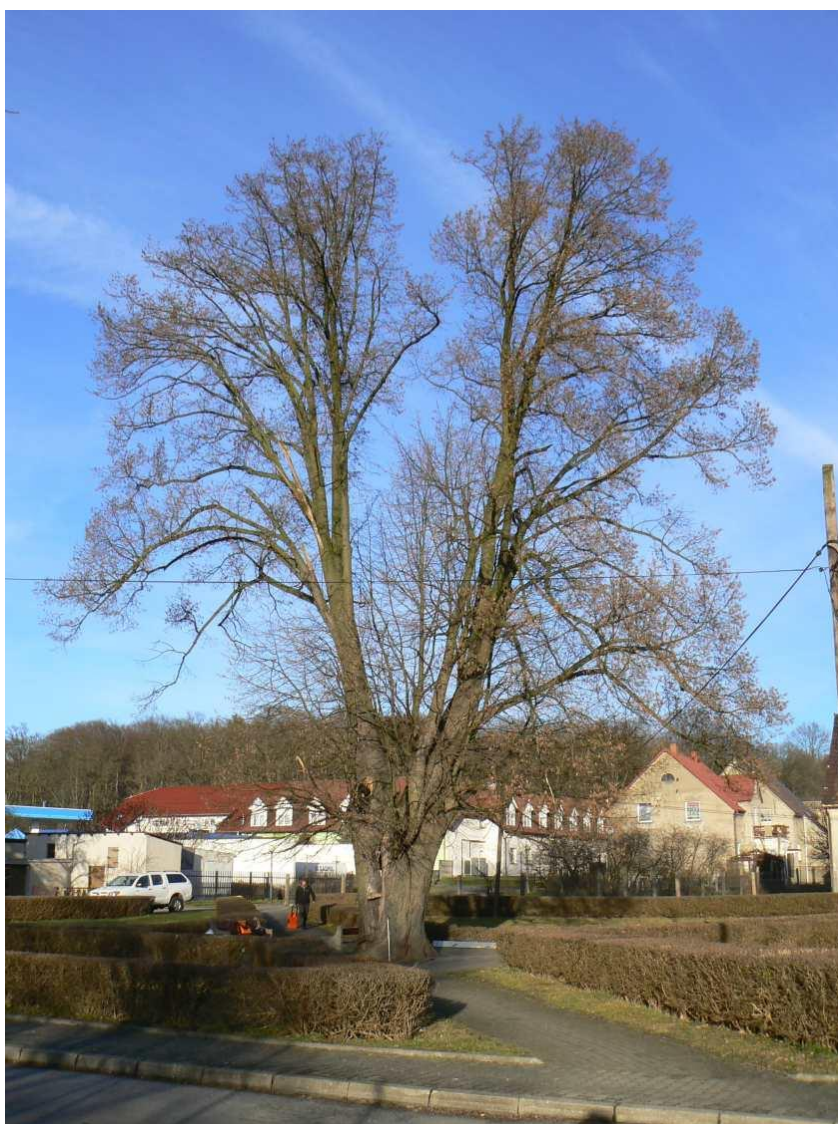
Ryc. 6 Widok na pokrój drzewa od strony południowo zachodniej

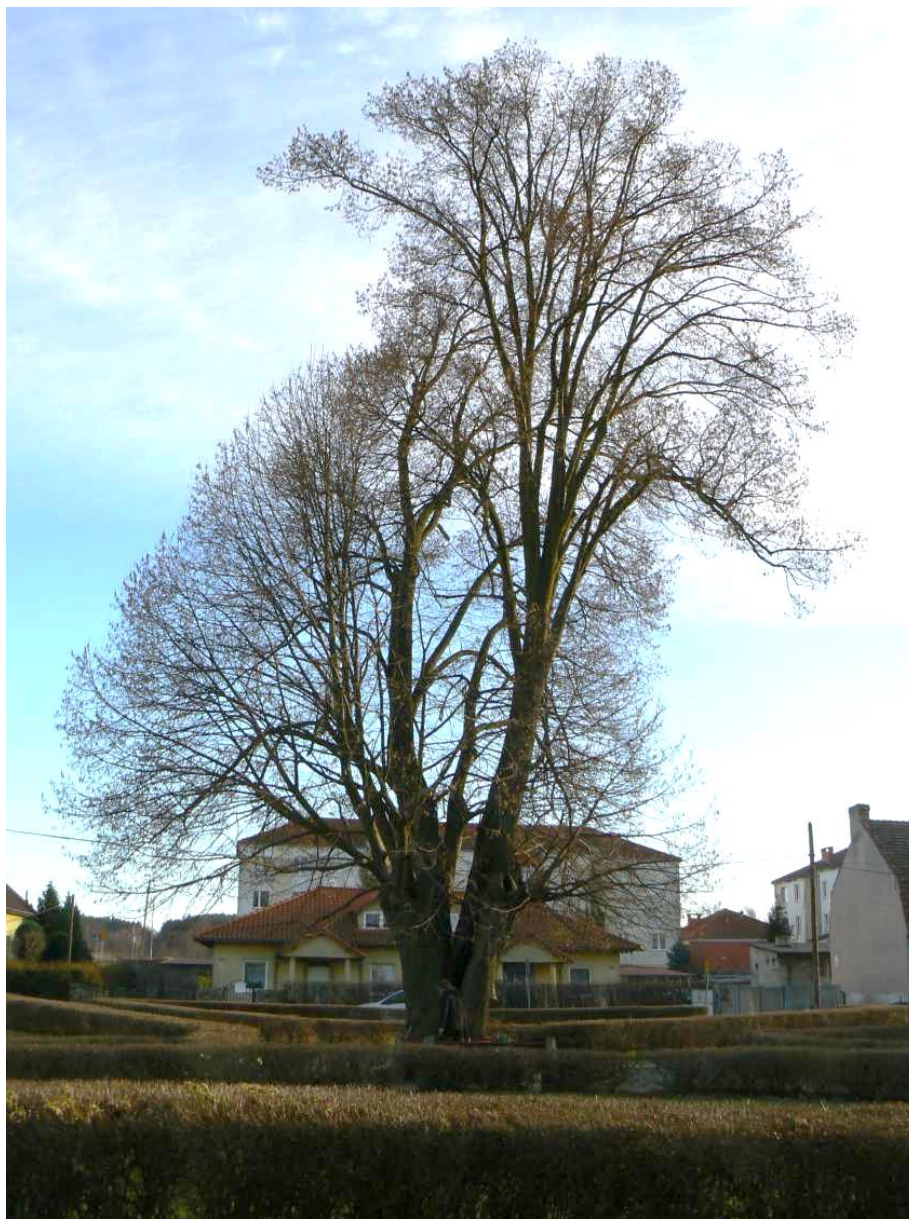
Ryc. 7 Widok na pokrój drzewa od strony północno zachodniej

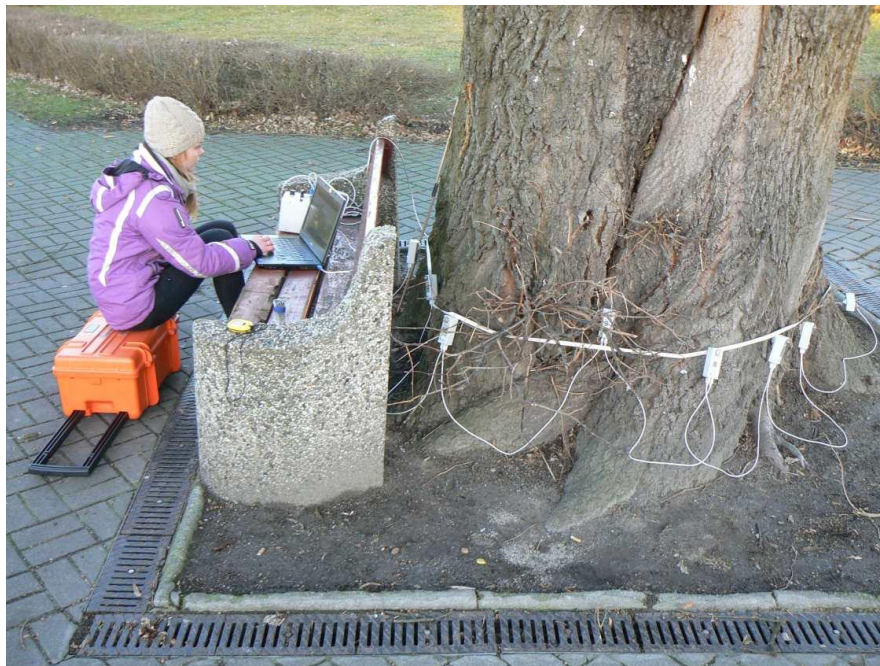
Ryc. 8 Widok na przebieg badania przy użyciu Arbotomu – badanie wykonane na wysokości 40 cm od poziomu gruntu. Widok od strony południowo zachodniej

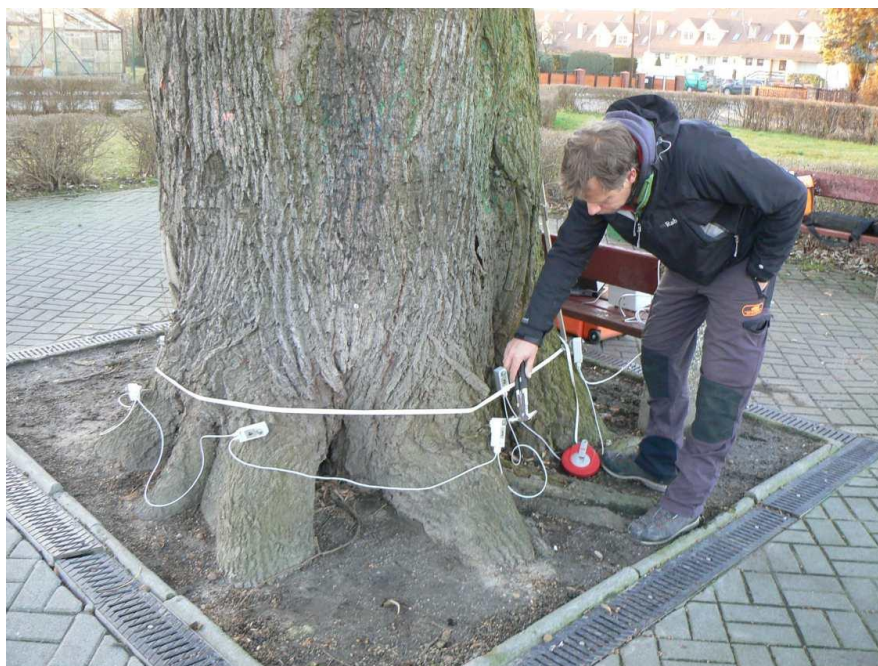
Ryc. 9 Widok na przebieg badania przy użyciu Arbotomu – badanie wykonane na wysokości 40 cm od poziomu gruntu. Widok od strony północno wschodniej
