PROTOKÓŁ

z pożarowej kontroli stanu technicznego budynku

Rodzaj budynku	Budynek mieszkalny 4 lokalowy
Adres budynku	68-208 Łęknica ul Dworcowa 13a

**Opinia techniczna dotycząca
stanu technicznego budynku mieszkalnego
po pożarze**

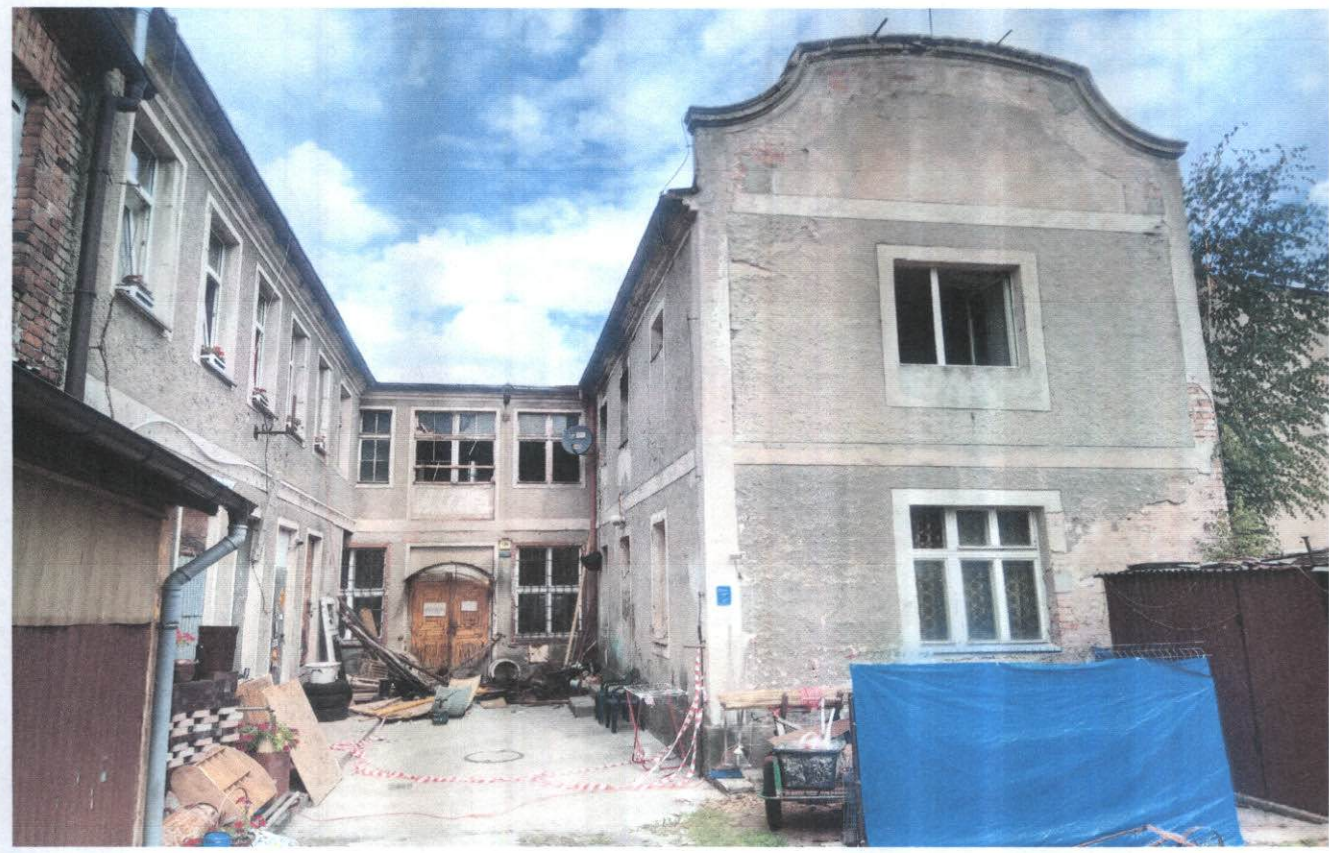
Fotografia budynku (widok ogólny)

zielen	Nasadzenia indywidualne – trawa.
Estetyka budynku	
tyniki wewnętrzne	Wew. tynki cementowo-wapienne zniszczone , zalane , spalone
posadzki	zniszczone , zalane , spalone
malowanie wew.	Farba emulsyjna - zniszczone , zalane , spalone
elewacja	Tynk cem –wap surowy , okopcony , liczne ubytki .

Zakres robót remontowych	Klasyfikacja rodzaju robót remontowych (I, II lub III z niżej wymienionych kryteriów)
Remont dachu wraz konstrukcją drewnianą	I
Remont stropów drewnianych wewnętrznych	I
Remont instalacji elektrycznej , wod-kan , odgromowej	I
Remont schodów wewnętrznych	I
Remont tynków wewnętrznych	I
Remont elewacji frontowej	I
